Exemple de premier rapport

Inspection de tronçon - 15.07.2021 - Tr.1

| Date 15.07.2021 | Caméra Mc 50 | Précipitations pluie | Nom du tronçon Tr.1 | N° 1 |

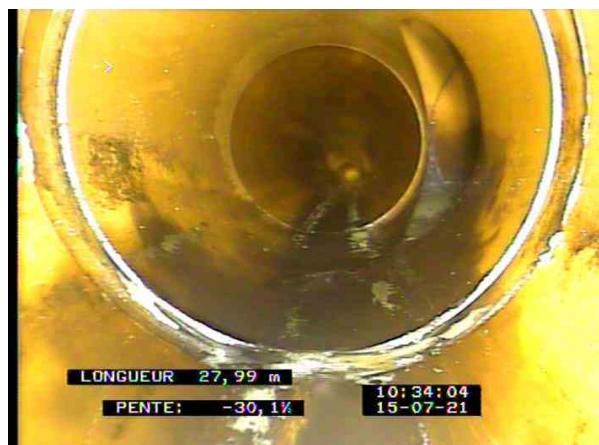
| Date 15.07.2021 | Caméra Mc 50 | Précipitations pluie | Nom du tronçon Tr.1 | N° 1 |
|---|--|---|---|---|
| 26.99 | BAFZE | Dégénération de surface, autre à 1 h. / Point | 00:06:52 | 1-1-6A |

1-1-6A, 00:06:52, 26.99m
Dégradation de surface, autre à 1 h. / Point

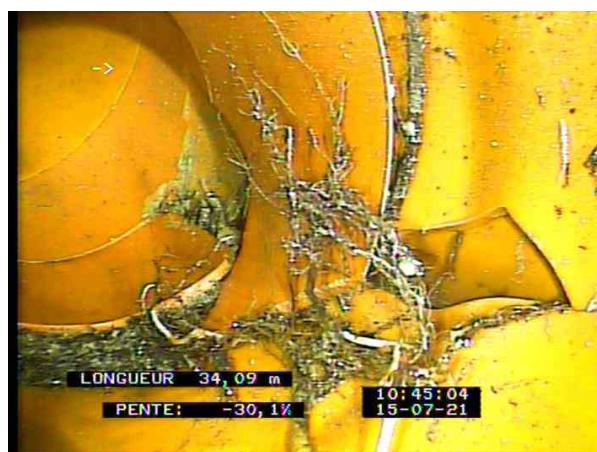
| Date 15.07.2021 | Caméra Mc 50 | Précipitations pluie | Nom du tronçon Tr.1 | N° 1 |
|---|--|---|---|---|
| 34.07 | BAO | Sol visible par le défaut | 00:14:17 | 1-1-9A |

1-1-9A, 00:14:17, 34.07m
Sol visible par le défaut

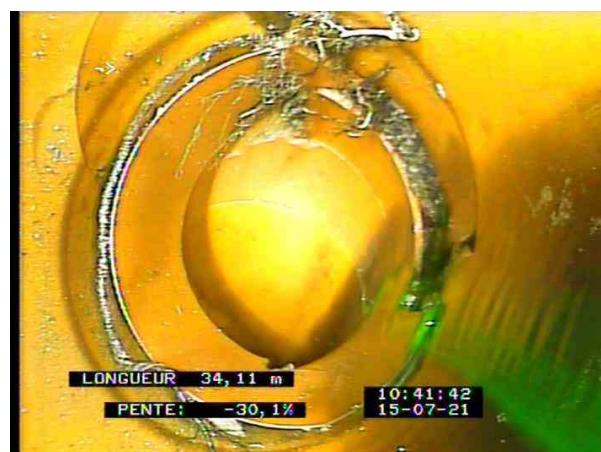
| Date 15.07.2021 | Caméra Mc 50 | Précipitations pluie | Nom du tronçon Tr.1 | N° 1 |
|---|--|---|---|---|
| 34.09 | BDB | Remarque générale / Enbranchement casser avec des racines qui se sont loger dedans | 00:12:00 | 1-1-10A |

1-1-10A, 00:12:00, 34.09m
Remarque générale / Enbranchement casser avec des racines
qui se sont loger dedans

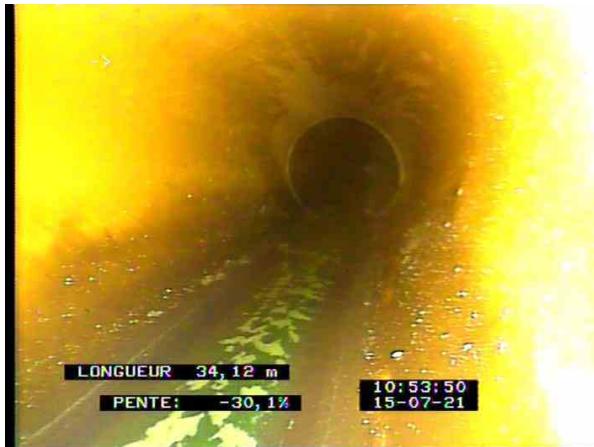
| Date 15.07.2021 | Caméra Mc 50 | Précipitations pluie | Nom du tronçon Tr.1 | N° 1 |
|---|--|---|---|---|
| 34.12 | BDCZ | Inspection abandonnée / impossible de passer le coude casser | 00:16:24 | 1-1-12A |

1-1-12A, 00:16:24, 34.12m
Inspection abandonnée / impossible de passer le coude casser

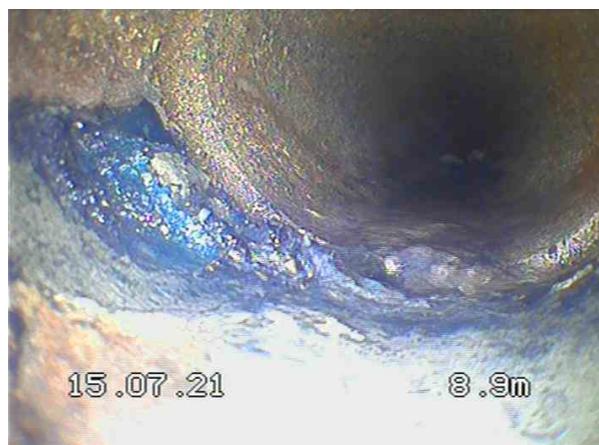
| Date 15.07.2021 | Caméra Mc 50 | Précipitations pluie | Nom du tronçon Tr.2 | N° 2 | | |
|--|--|--|---|---|---|---|
| 7.70 | BBBZ | Dépôts adhérents de 4 h. à 8 h. / Langue de calcaire | 00:01:36 | 2-1-6A | | |

2-1-6A, 00:01:36, 7.70m
Dépôts adhérents de 4 h. à 8 h. / Langue de calcaire

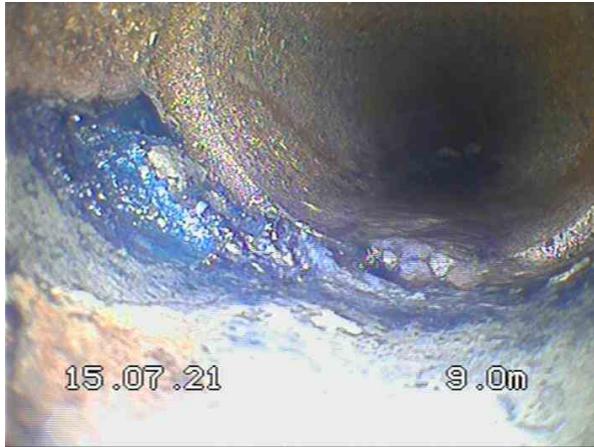
| Date 15.07.2021 | Caméra Mc 50 | Précipitations pluie | Nom du tronçon Tr.2 | N° 2 | | |
|--|--|--|---|---|---|---|
| 9.00 | BAN | Conduite poreuse de 3 h. à 9 h. | 00:02:36 | 2-1-8A | | |

2-1-8A, 00:02:36, 9.00m
Conduite poreuse de 3 h. à 9 h.

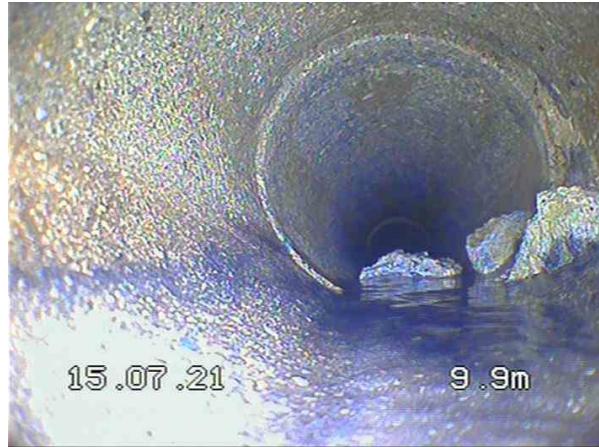
| Date 15.07.2021 | Caméra Mc 50 | Précipitations pluie | Nom du tronçon Tr.2 | N° 2 | | |
|--|--|--|---|---|---|---|
| 9.90 | BBCC | Dépôts durs, hauteur: 0% de 4 h. à 7 h. / Morceau de cailloux | 00:02:58 | 2-1-9A | | |

2-1-9A, 00:02:58, 9.90m
Dépôts durs, hauteur: 0% de 4 h. à 7 h. / Morceau de cailloux

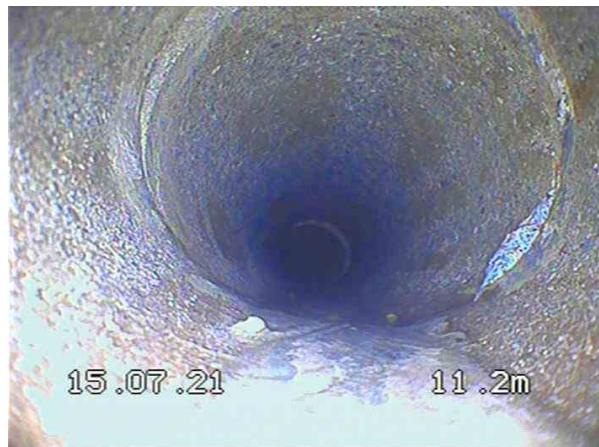
| Date 15.07.2021 | Caméra Mc 50 | Précipitations pluie | Nom du tronçon Tr.2 | N° 2 | | |
|--|--|--|---|---|---|---|
| 11.20 | BAJB | Assemblage déplacé de 9 h. à 5 h. | 00:03:23 | 2-1-11A | | |

2-1-11A, 00:03:23, 11.20m
Assemblage déplacé de 9 h. à 5 h.

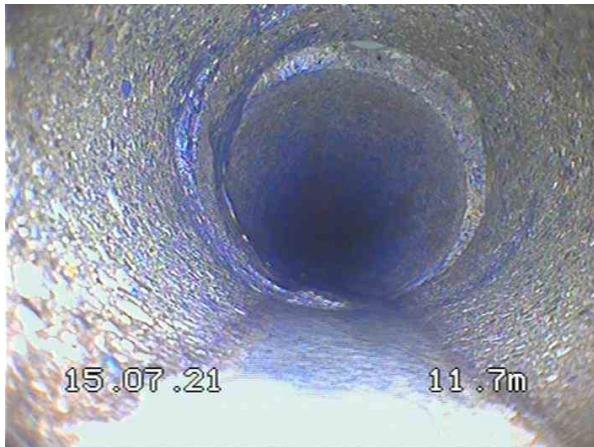
| Date 15.07.2021 | Caméra Mc 50 | Précipitations pluie | Nom du tronçon Tr.2 | N° 2 | | |
|--|--|--|---|---|---|---|
| 11.70 | BAJB | Assemblage déplacé de 12 h. à 12 h. | 00:03:42 | 2-1-12A | | |

2-1-12A, 00:03:42, 11.70m
Assemblage déplacé de 12 h. à 12 h.

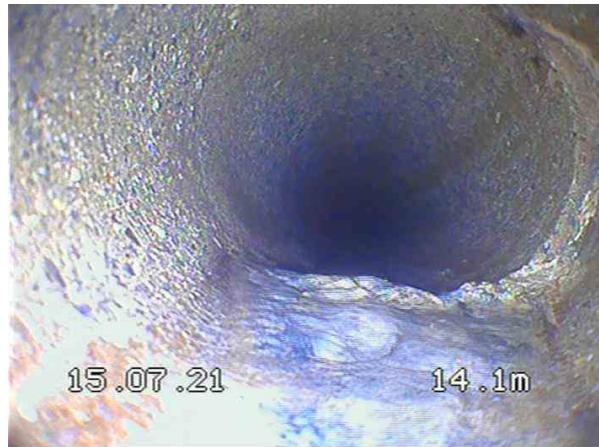
| Date 15.07.2021 | Caméra Mc 50 | Précipitations pluie | Nom du tronçon Tr.2 | N° 2 | | |
|--|--|--|---|---|---|---|
| 14.00 | BBCC | Dépôts durs, hauteur: 0% de 4 h. à 7 h. / Calcaire | 00:04:17 | 2-1-13A | | |

2-1-13A, 00:04:17, 14.00m
Dépôts durs, hauteur: 0% de 4 h. à 7 h. / Calcaire

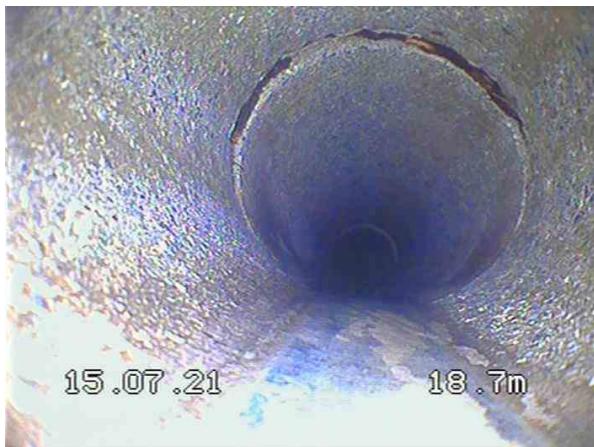
| Date 15.07.2021 | Caméra Mc 50 | Précipitations pluie | Nom du tronçon Tr.2 | N° 2 | | |
|--|--|--|---|---|---|---|
| 18.60 | BAJB | Assemblage déplacé de 8 h. à 3 h. | 00:05:02 | 2-1-14A | | |

2-1-14A, 00:05:02, 18.60m
Assemblage déplacé de 8 h. à 3 h.

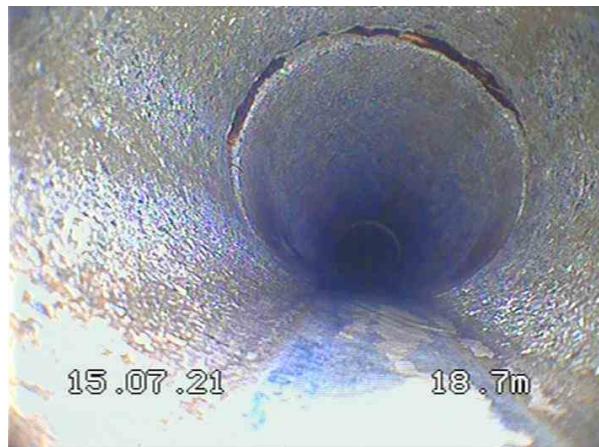
| Date 15.07.2021 | Caméra Mc 50 | Précipitations pluie | Nom du tronçon Tr.2 | N° 2 | | |
|--|--|--|---|---|---|---|
| 18.70 | BBAB | Radicelles de 8 h. à 3 h. | 00:05:07 | 2-1-15A | | |

2-1-15A, 00:05:07, 18.70m
Radicelles de 8 h. à 3 h.

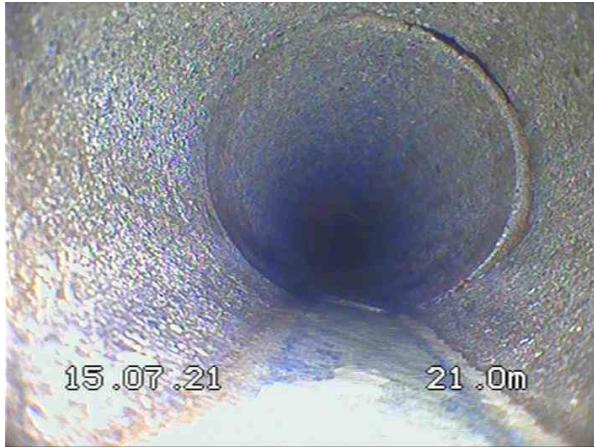
| Date 15.07.2021 | Caméra Mc 50 | Précipitations pluie | Nom du tronçon Tr.2 | N° 2 | | |
|--|--|--|---|---|---|---|
| 21.00 | BAJB | Assemblage déplacé de 12 h. à 12 h. | 00:05:42 | 2-1-16A | | |

2-1-16A, 00:05:42, 21.00m
Assemblage déplacé de 12 h. à 12 h.

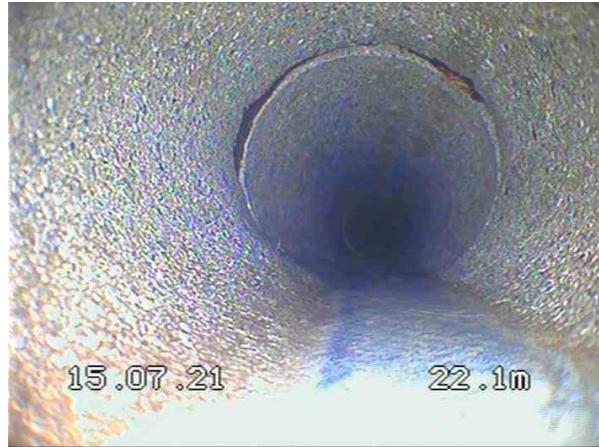
| 1:159 | m + | Code | Observation | MPEG | Photo | Gravité |
|---|---|---|--|---|---|---|
| | 22.10 | BAJB | Assemblage déplacé de 8 h. à 3 h. | 00:05:57 | 2-1-17A | |

2-1-17A, 00:05:57, 22.10m
Assemblage déplacé de 8 h. à 3 h.

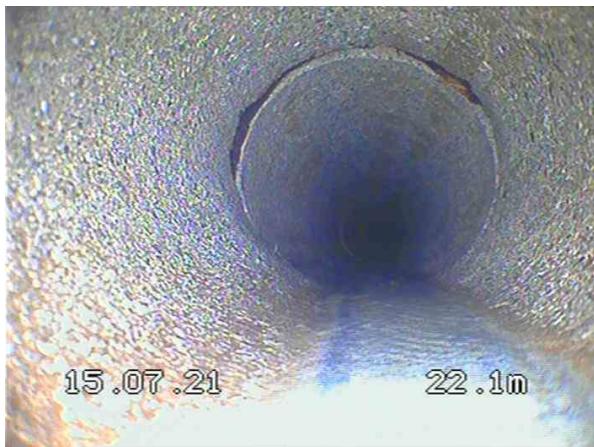
| 1:159 | m + | Code | Observation | MPEG | Photo | Gravité |
|---|---|---|--|---|---|---|
| | 22.10 | BBAB | Radicelles de 9 h. à 2 h. | 00:06:01 | 2-1-18A | |

2-1-18A, 00:06:01, 22.10m
Radicelles de 9 h. à 2 h.

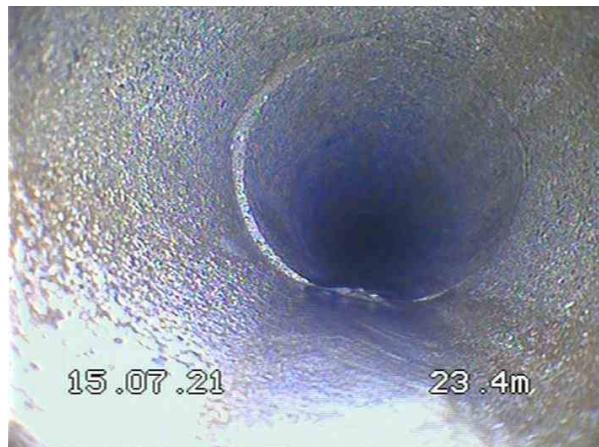
| 1:159 | m + | Code | Observation | MPEG | Photo | Gravité |
|---|---|---|--|---|---|---|
| | 23.40 | BAJB | Assemblage déplacé de 7 h. à 12 h. | 00:06:29 | 2-1-19A | |

2-1-19A, 00:06:29, 23.40m
Assemblage déplacé de 7 h. à 12 h.

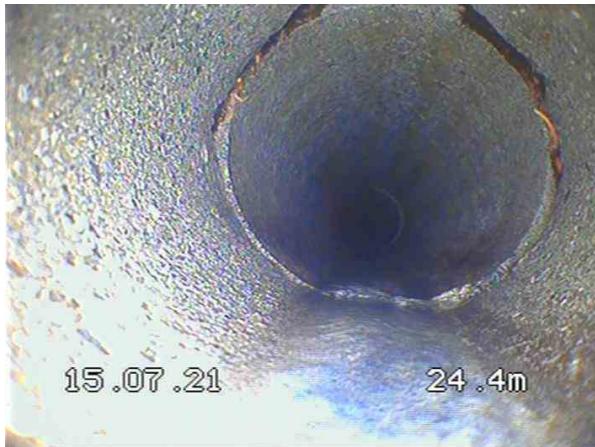
| 1:159 | m + | Code | Observation | MPEG | Photo | Gravité |
|---|---|---|--|---|---|---|
| | 24.40 | BAJB | Assemblage déplacé de 12 h. à 12 h. | 00:06:48 | 2-1-20A | |

2-1-20A, 00:06:48, 24.40m
Assemblage déplacé de 12 h. à 12 h.

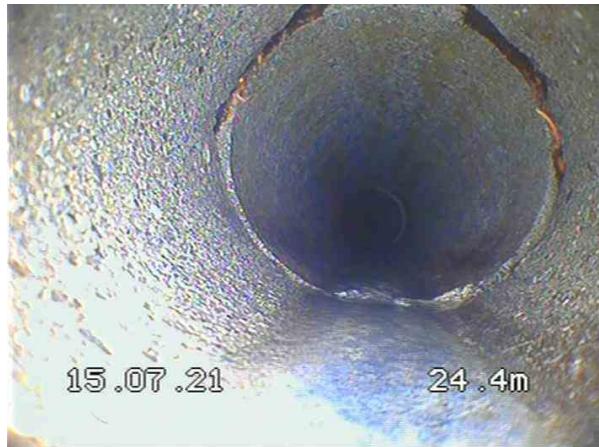
| 1:159 | m + | Code | Observation | MPEG | Photo | Gravité |
|---|---|---|--|---|---|---|
| | 24.40 | BBAB | Radicelles de 9 h. à 3 h. | 00:06:52 | 2-1-21A | |

2-1-21A, 00:06:52, 24.40m
Radicelles de 9 h. à 3 h.

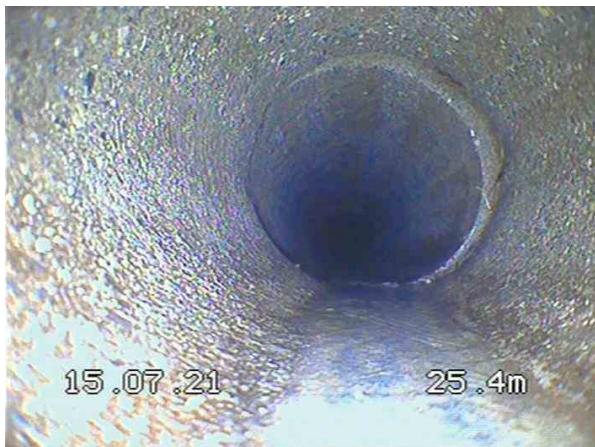
| 1:159 | m + | Code | Observation | MPEG | Photo | Gravité |
|---|---|---|--|---|---|---|
| | 25.40 | BAJB | Assemblage déplacé de 10 h. à 5 h. | 00:07:10 | 2-1-22A | |

2-1-22A, 00:07:10, 25.40m
Assemblage déplacé de 10 h. à 5 h.

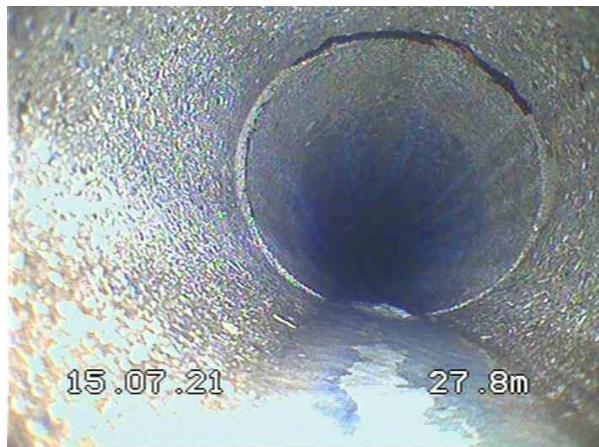
| 1:159 | m + | Code | Observation | MPEG | Photo | Gravité |
|---|---|---|--|---|---|---|
| | 27.80 | BAJB | Assemblage déplacé de 12 h. à 12 h. | 00:07:40 | 2-1-23A | |

2-1-23A, 00:07:40, 27.80m
Assemblage déplacé de 12 h. à 12 h.

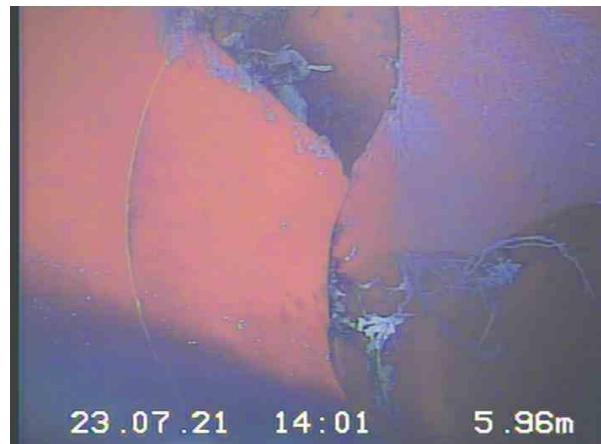
3-1-6A, 00:03:35, 5.81m
Remarque générale / Coude droit endommagée

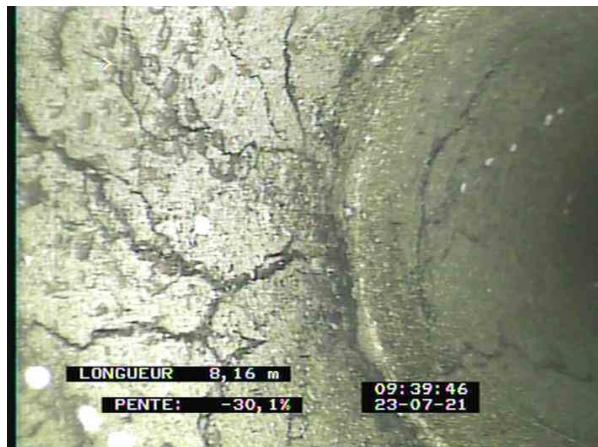
| Date 23.07.2021 | Caméra Mc 50 | Précipitations pluie | Nom du tronçon Tr.4 | N° 4 | |
|---|--|---|---|---|---|
| 8.16 | BDB | Remarque générale / ensemble complexe de fissures | 00:05:41 | 4-1-7A | |

4-1-7A, 00:05:41, 8.16m
Remarque générale / ensemble complexe de fissures

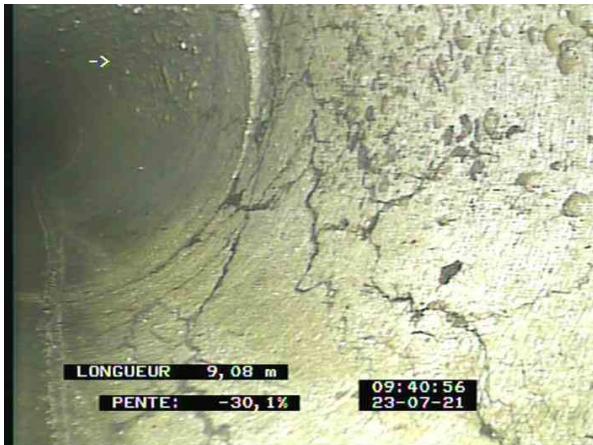
| Date 23.07.2021 | Caméra Mc 50 | Précipitations pluie | Nom du tronçon Tr.4 | N° 4 | |
|---|--|---|---|---|---|
| 9.08 | BDB | Remarque générale / Ensemble complexe de fissures | 00:06:19 | 4-1-8A | |

4-1-8A, 00:06:19, 9.08m
Remarque générale / Ensemble complexe de fissures

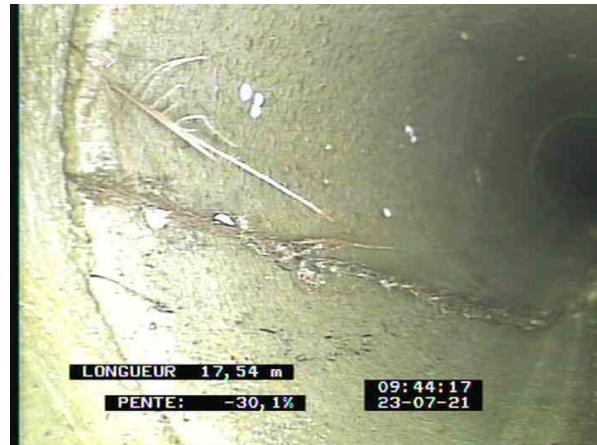
| Date 23.07.2021 | Caméra Mc 50 | Précipitations pluie | Nom du tronçon Tr.4 | N° 4 | |
|---|--|---|---|---|---|
| 17.54 | BBAB | Radicelles de 8 h. à 10 h. | 00:09:20 | 4-1-9A | |

4-1-9A, 00:09:20, 17.54m
Radicelles de 8 h. à 10 h.

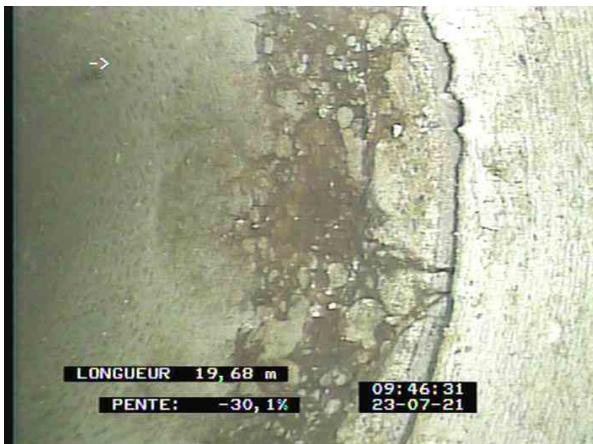
| Date 23.07.2021 | Caméra Mc 50 | Précipitations pluie | Nom du tronçon Tr.4 | N° 4 | |
|---|--|---|---|---|---|
| 19.68 | BAFZE | Dégénération de surface, autre de 10 h. à 2 h. | 00:11:01 | 4-1-10A | |

4-1-10A, 00:11:01, 19.68m
Dégradation de surface, autre de 10 h. à 2 h.

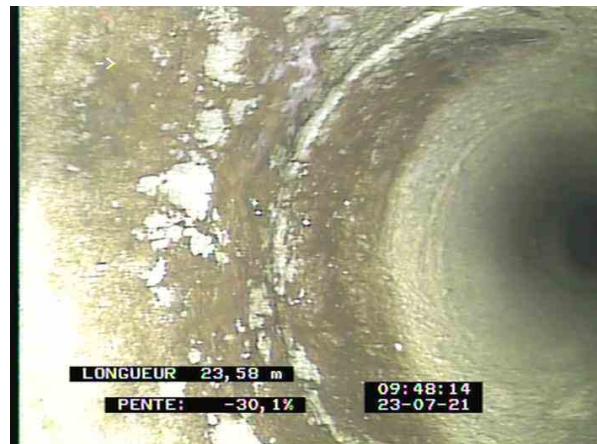
| Date 23.07.2021 | Caméra Mc 50 | Précipitations pluie | Nom du tronçon Tr.4 | N° 4 | |
|---|--|---|---|---|---|
| 23.58 | BAFZE | Dégénération de surface, autre de 10 h. à 2 h. | 00:12:27 | 4-1-11A | |

4-1-11A, 00:12:27, 23.58m
Dégradation de surface, autre de 10 h. à 2 h.

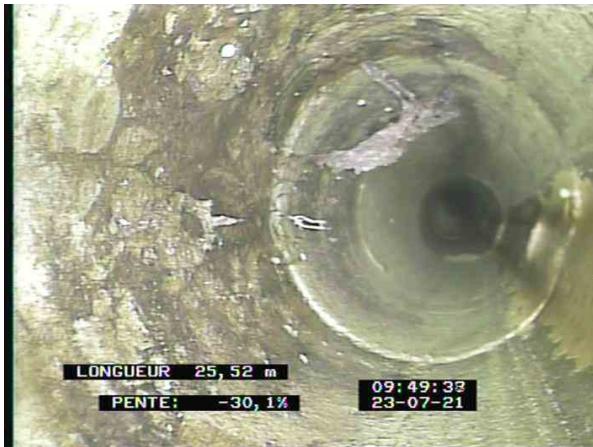
| Date 23.07.2021 | Caméra Mc 50 | Précipitations pluie | Nom du tronçon Tr.4 | N° 4 | |
|---|--|---|---|---|---|
| 25.52 | BAFZE | Dégénération de surface, autre de 9 h. à 3 h. | 00:13:29 | 4-1-12A | |

4-1-12A, 00:13:29, 25.52m
Dégradation de surface, autre de 9 h. à 3 h.

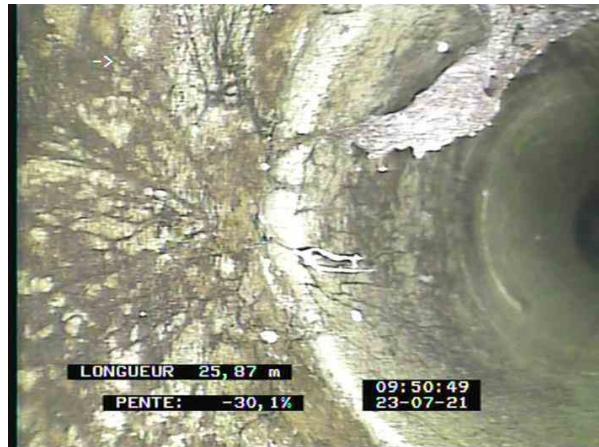
| Date 23.07.2021 | Caméra Mc 50 | Précipitations pluie | Nom du tronçon Tr.4 | N° 4 | |
|---|--|---|---|---|---|
| 25.87 | BBAC | Ensemble complexe de racines de 8 h. à 4 h. | 00:14:10 | 4-1-13A | |

4-1-13A, 00:14:10, 25.87m
Ensemble complexe de racines de 8 h. à 4 h.

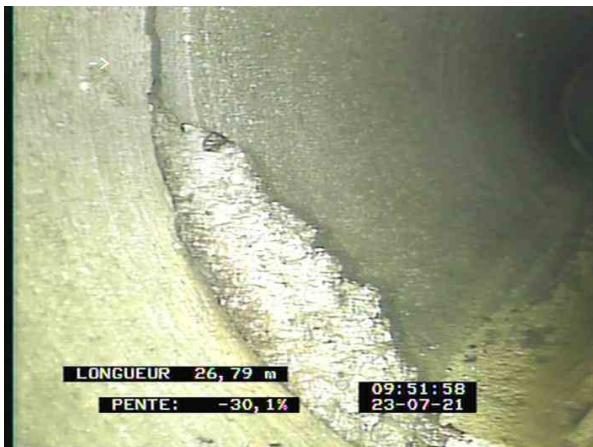
| Date 23.07.2021 | Caméra Mc 50 | Précipitations pluie | Nom du tronçon Tr.4 | N° 4 | |
|---|--|---|---|---|---|
| 26.79 | BBBZ | Dépôts adhérents de 6 h. à 9 h. / béton | 00:15:02 | 4-1-14A | |

4-1-14A, 00:15:02, 26.79m
Dépôts adhérents de 6 h. à 9 h. / béton

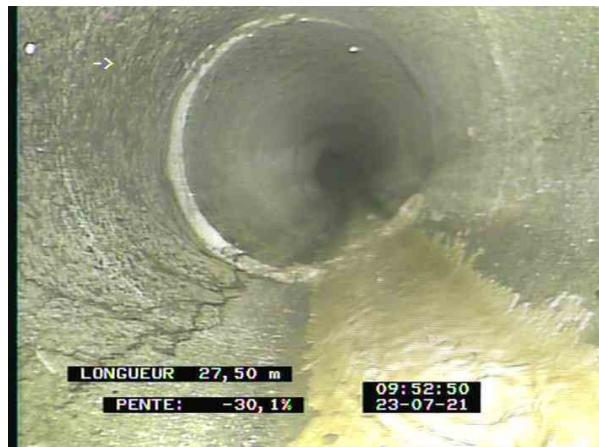
| Date 23.07.2021 | Caméra Mc 50 | Précipitations pluie | Nom du tronçon Tr.4 | N° 4 | |
|---|--|---|---|---|---|
| 27.50 | BAJB | Assemblage déplacé de 7 h. à 1 h. | 00:15:37 | 4-1-15A | |

4-1-15A, 00:15:37, 27.50m
Assemblage déplacé de 7 h. à 1 h.

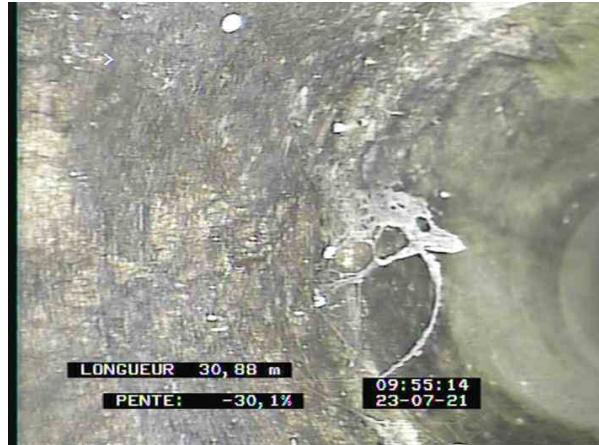
| Date 23.07.2021 | Caméra Mc 50 | Précipitations pluie | Nom du tronçon Tr.4 | N° 4 | |
|---|--|---|---|---|---|
| 30.87 | BBAC | Ensemble complexe de racines de 8 h. à 4 h. | 00:17:21 | 4-1-17A | |

4-1-17A, 00:17:21, 30.87m
Ensemble complexe de racines de 8 h. à 4 h.

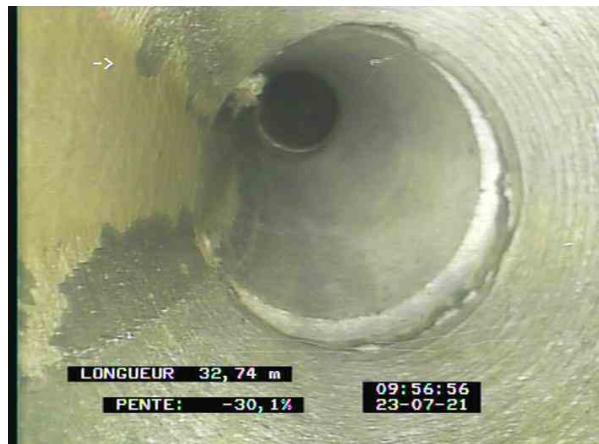
| 1:231 | m + | Code | Observation | MPEG | Photo | Gravité |
|---|---|---|---|---|---|---|
| | 32.74 | BAJB | Assemblage déplacé de 12 h. à 12 h. | 00:18:38 | 4-1-19A | |

4-1-19A, 00:18:38, 32.74m
Assemblage déplacé de 12 h. à 12 h.

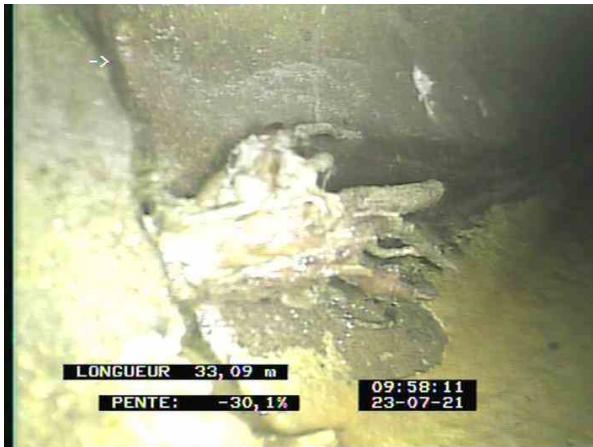
| 1:231 | m + | Code | Observation | MPEG | Photo | Gravité |
|---|---|---|---|---|---|---|
| | 33.09 | BBAB | Radicelles à 8 h. | 00:19:34 | 4-1-20A | |

4-1-20A, 00:19:34, 33.09m
Radicelles à 8 h.
