Exemple de premier rapport

Inspection de tronçon - 15.07.2021 - Tr.1

| Date 15.07.2021 | Caméra Mc 50 | Précipitations pluie | Nom du tronçon Tr.1 | N° 1 |

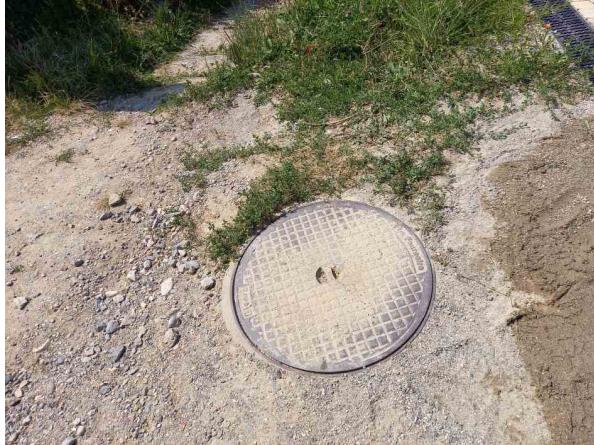
| Date 15.07.2021 | Caméra Mc 50 | Précipitations pluie | Nom du tronçon Tr.1 | N° 1 |
|---|--|---|---|---|
| 0.00 | BCD | Début de la canalisation / Depuis Ch.1 uni devant la propriété n°7 | 00:00:00 | 1-1-1A, 1-1-1B |

1-1-1A, 00:00:00, 0.00m
Début de la canalisation / Depuis Ch.1 uni devant la propriété n°7

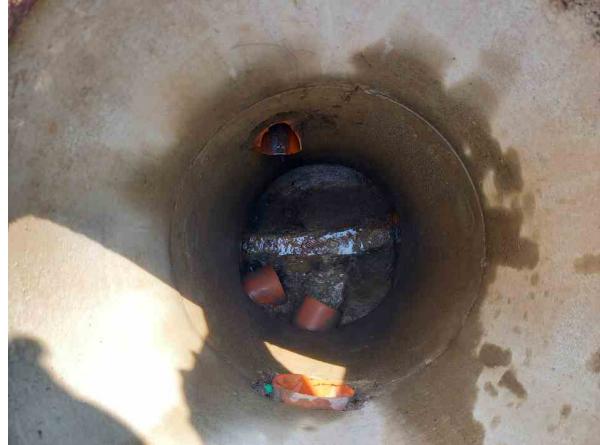
1-1-1B, 00:00:00, 0.00m
Début de la canalisation / Depuis Ch.1 uni devant la propriété n°7

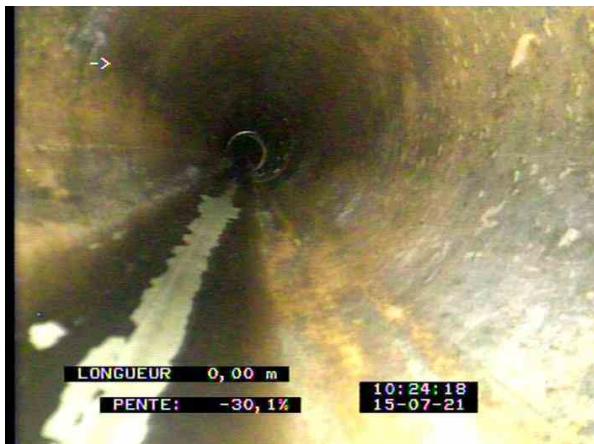
1-1-2A, 00:00:05, 0.00m
Début de l'examen avec une caméra (norme)

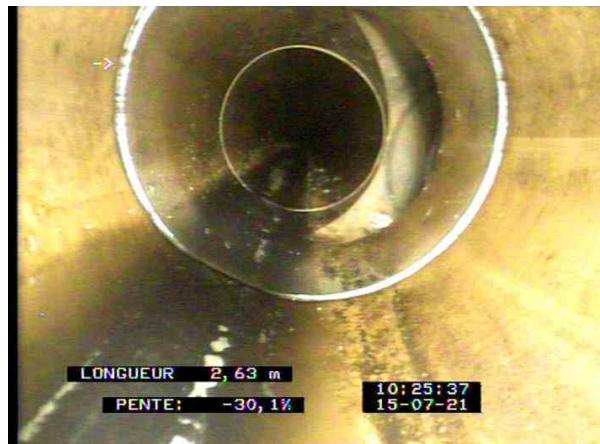
| Date 15.07.2021 | Caméra Mc 50 | Précipitations pluie | Nom du tronçon Tr.1 | N° 1 |
|---|--|---|---|---|
| 2.63 | BCAAA | Raccordement avec pièce préfabriquée à 3 h. | 00:01:05 | 1-1-3A |

1-1-3A, 00:01:05, 2.63m
Raccordement avec pièce préfabriquée à 3 h.

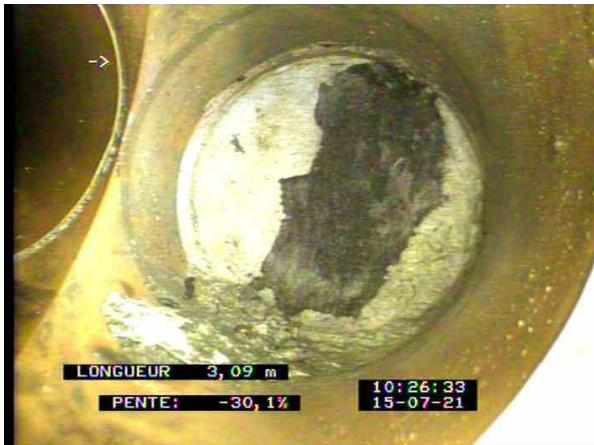
1-1-4A, 00:01:31, 3.09m
Remarque générale / Attente

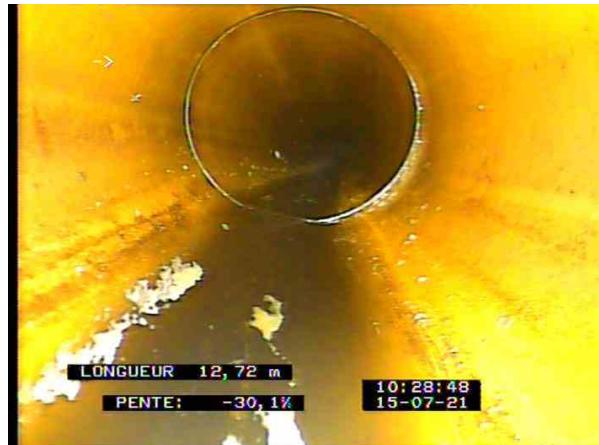
| Date 15.07.2021 | Caméra Mc 50 | Précipitations pluie | Nom du tronçon Tr.1 | N° 1 |
|---|--|---|---|---|
| 12.72 | BCCBY | Courbure vers la droite | 00:03:33 | 1-1-5A |

1-1-5A, 00:03:33, 12.72m
Courbure vers la droite

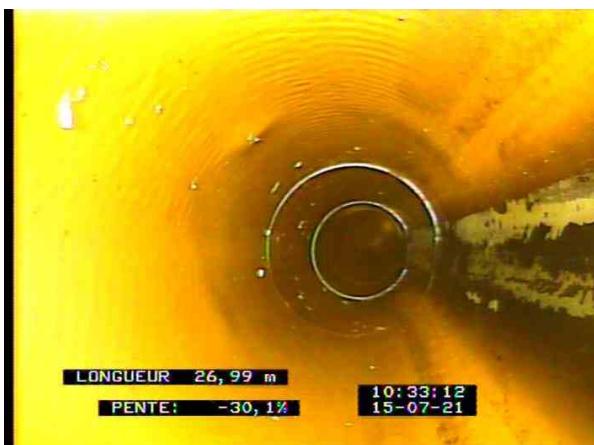
| Date 15.07.2021 | Caméra Mc 50 | Précipitations pluie | Nom du tronçon Tr.1 | N° 1 |
|---|--|---|---|---|
| 26.99 | BAFZE | Dégénération de surface, autre à 1 h. / Point | 00:06:52 | 1-1-6A |

1-1-6A, 00:06:52, 26.99m
Dégradation de surface, autre à 1 h. / Point

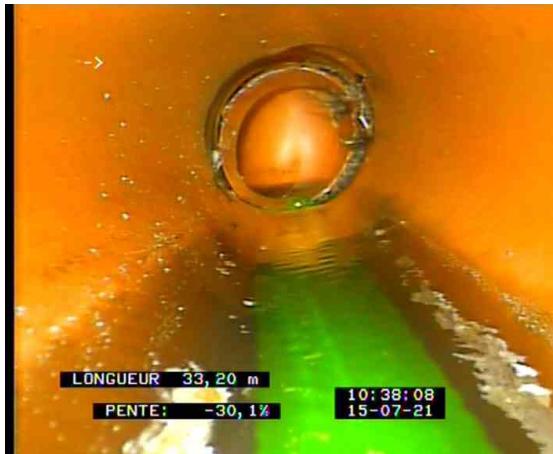
| Date 15.07.2021 | Caméra Mc 50 | Précipitations pluie | Nom du tronçon Tr.1 | N° 1 |
|---|--|---|---|---|
| 33.20 | BCCAY | Courbure vers la gauche | 00:09:11 | 1-1-8A |

1-1-8A, 00:09:11, 33.20m
Courbure vers la gauche

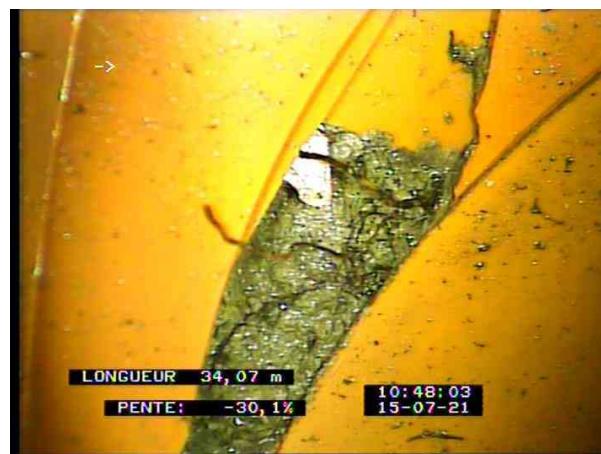
| Date 15.07.2021 | Caméra Mc 50 | Précipitations pluie | Nom du tronçon Tr.1 | N° 1 |
|---|--|---|---|---|
| 34.07 | BAO | Sol visible par le défaut | 00:14:17 | 1-1-9A |

1-1-9A, 00:14:17, 34.07m
Sol visible par le défaut

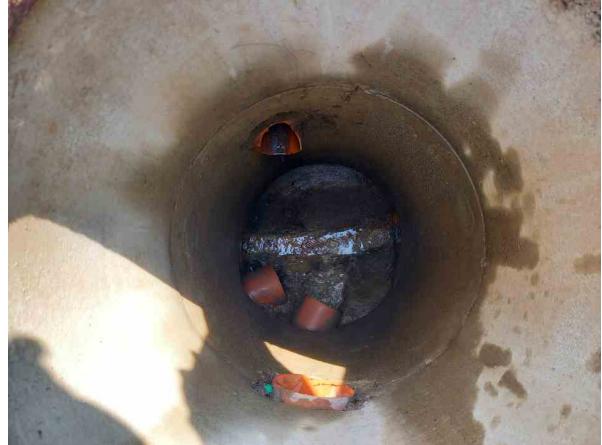
2-1-1B, 00:00:00, 0.00m
Début de la canalisation / Depuis Ch.1 uni devant la propriété n°7

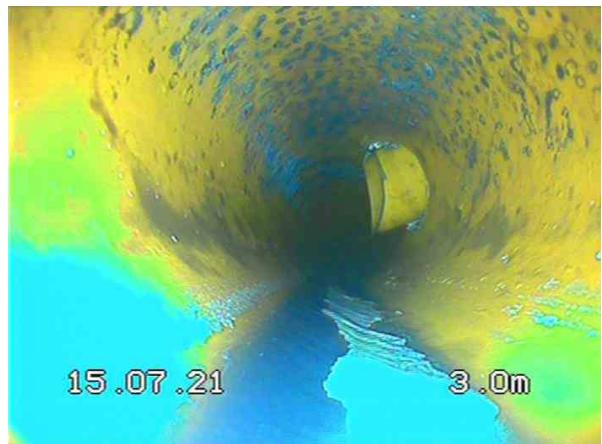
| Date 15.07.2021 | Caméra Mc 50 | Précipitations pluie | Nom du tronçon Tr.2 | N° 2 | | |
|--|--|--|---|---|---|---|
| 3.00 | BAG | Branchemet pénétrant à 3 h. | 00:00:26 | 2-1-3A | | |

2-1-3A, 00:00:26, 3.00m
Branchement pénétrant à 3 h.

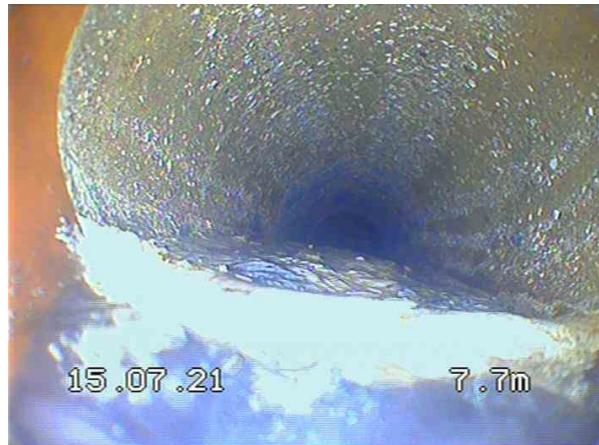
| Date 15.07.2021 | Caméra Mc 50 | Précipitations pluie | Nom du tronçon Tr.2 | N° 2 | | |
|--|--|--|---|---|---|---|
| 7.70 | BCCYB | Courbure vers le bas | 00:01:29 | 2-1-5A | | |

2-1-5A, 00:01:29, 7.70m
Courbure vers le bas

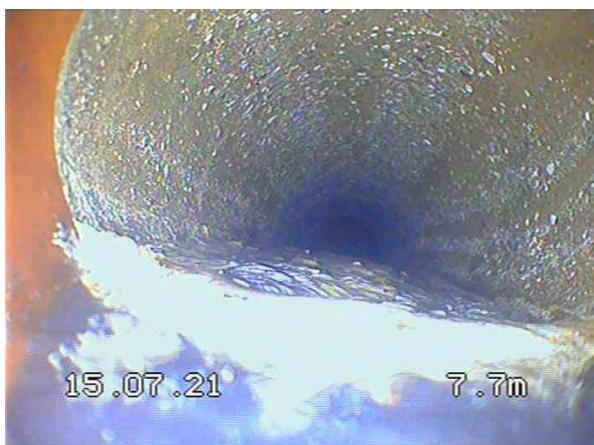
| Date 15.07.2021 | Caméra Mc 50 | Précipitations pluie | Nom du tronçon Tr.2 | N° 2 | | |
|--|--|--|---|---|---|---|
| 7.70 | BBBZ | Dépôts adhérents de 4 h. à 8 h. / Langue de calcaire | 00:01:36 | 2-1-6A | | |

2-1-6A, 00:01:36, 7.70m
Dépôts adhérents de 4 h. à 8 h. / Langue de calcaire

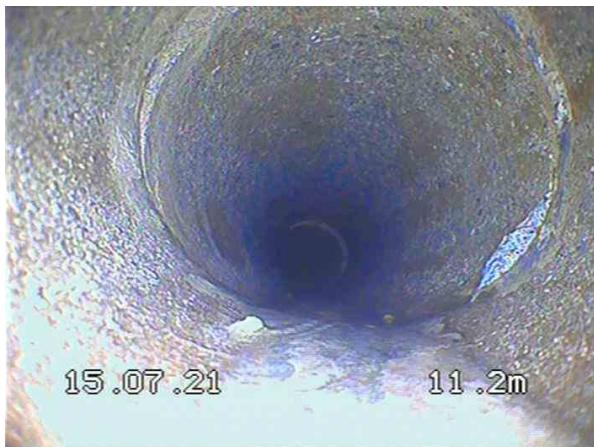
| Date 15.07.2021 | Caméra Mc 50 | Précipitations pluie | Nom du tronçon Tr.2 | N° 2 | | |
|--|--|--|---|---|---|---|
| 11.20 | BCCYB | Courbure vers le bas | 00:03:17 | 2-1-10A | | |

2-1-10A, 00:03:17, 11.20m
Courbure vers le bas

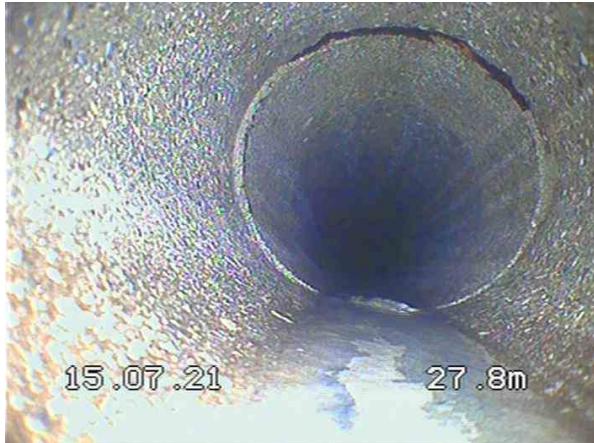
2-1-24A, 00:07:44, 27.80m
Radicelles de 10 h. à 2 h.

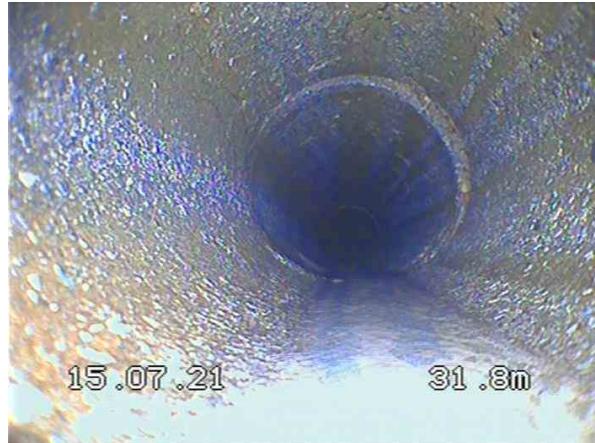
2-1-25A, 00:09:08, 31.80m
Assemblage déplacé de 10 h. à 5 h.

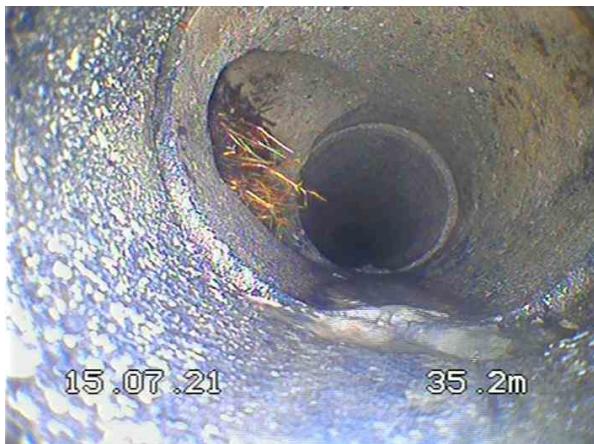
2-1-26A, 00:09:43, 35.20m
Raccordement avec pièce préfabriquée à 9 h. / Impossible de prendre le pickage avec la buse à chaîne

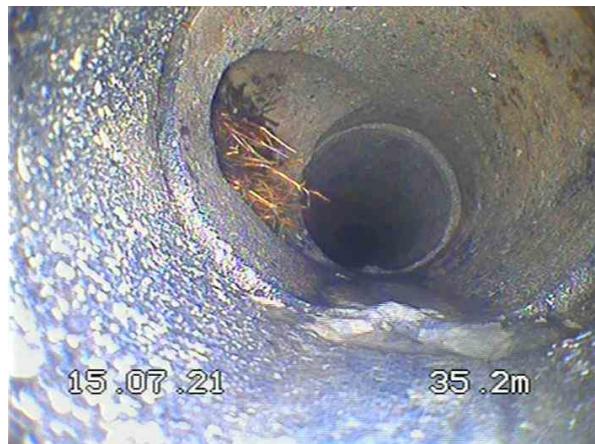
2-1-27A, 00:09:49, 35.20m
Ensemble complexe de racines à 9 h. / Ensemble complexe de racines dans le raccordement latéral

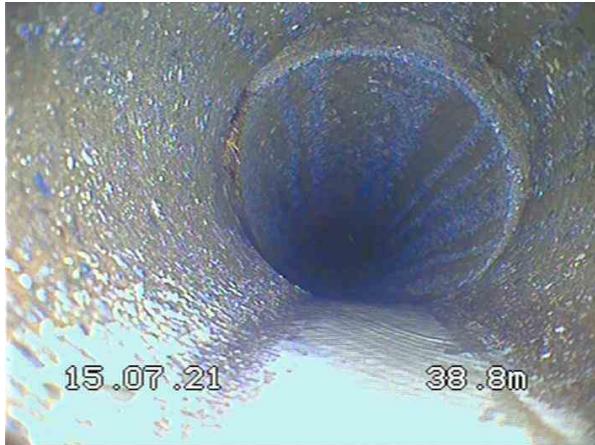
2-1-28A, 00:11:29, 38.80m
Assemblage déplacé de 12 h. à 12 h.

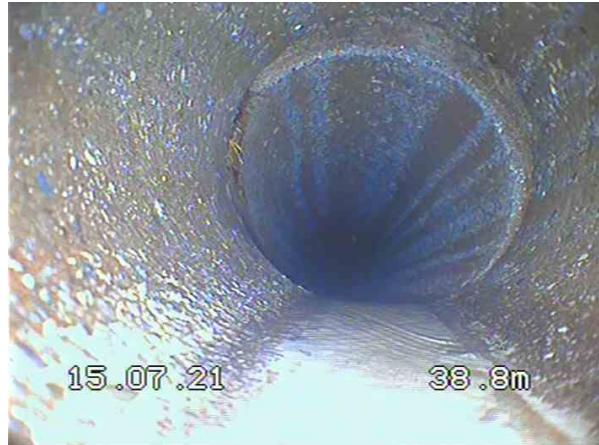
2-1-29A, 00:11:32, 38.80m
Assemblage déboîté de 12 h. à 12 h., Fin

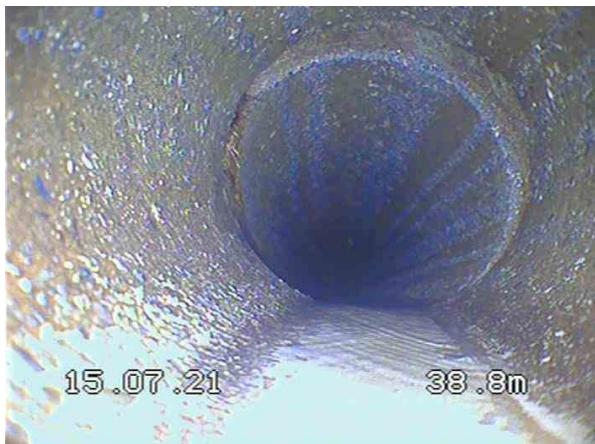
2-1-30A, 00:11:34, 38.80m
Radicelles à 9 h.

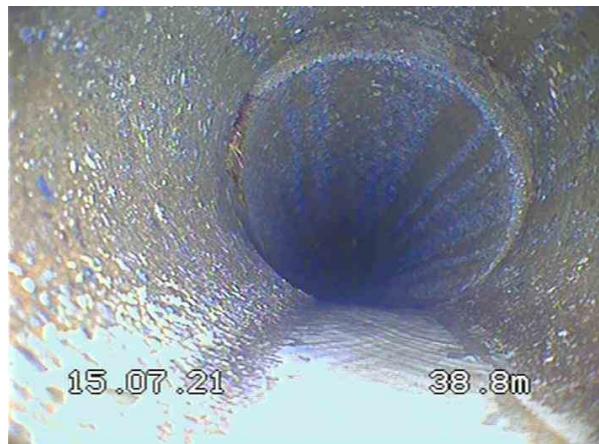
2-1-31A, 00:11:38, 38.80m
Inspection abandonnée / Impossible de poursuivre
l'investigation, la caméra n'avance plus

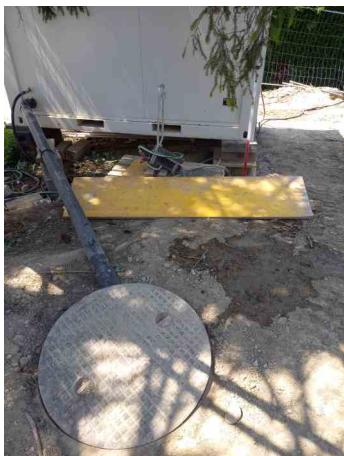
3-1-1A, 00:00:00, 0.00m
Début de la canalisation / Depuis Ch.1 uni

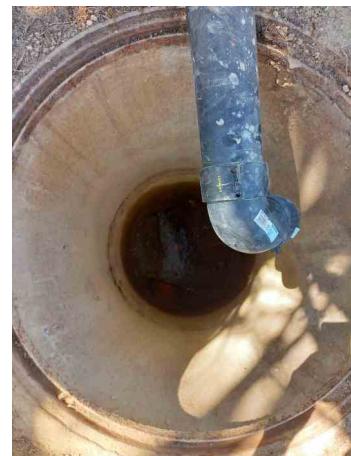
3-1-1B, 00:00:00, 0.00m
Début de la canalisation / Depuis Ch.1 uni

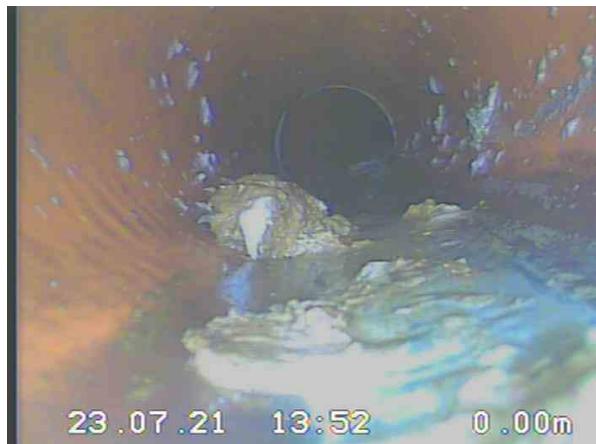
3-1-2A, 00:00:02, 0.00m
Début de l'examen avec une caméra (norme)

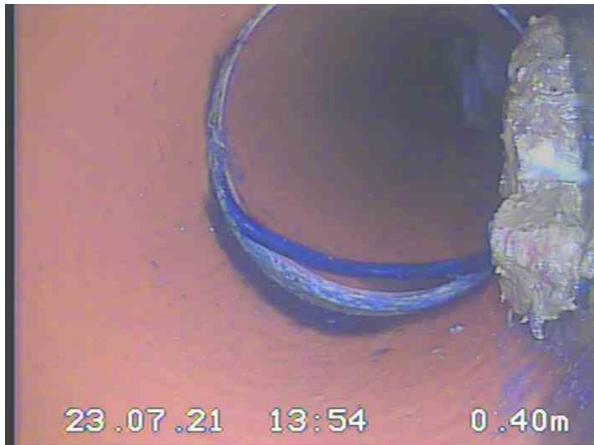
0.40 BAIZ Joint d'étanchéité apparent de 6 h. à 11 h. 00:01:17 3-1-4A

3-1-4A, 00:01:17, 0.40m
Joint d'étanchéité apparent de 6 h. à 11 h.

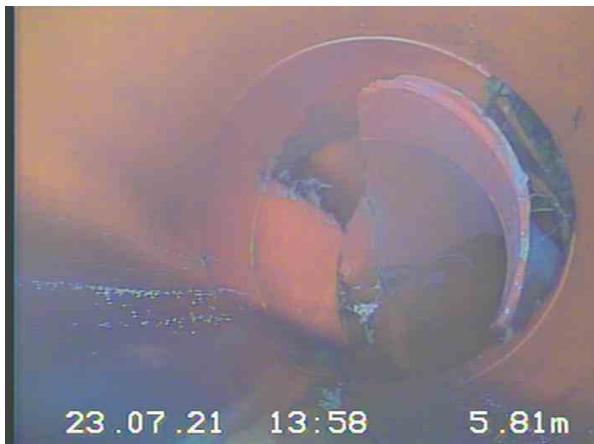
3-1-6A, 00:03:35, 5.81m
Remarque générale / Coude droit endommagée

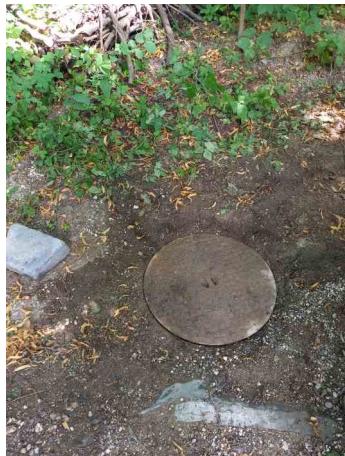
4-1-1A, 00:00:00, 0.00m
Début de la canalisation / Depuis Ch.2 uni (Dans le chemin de terre)

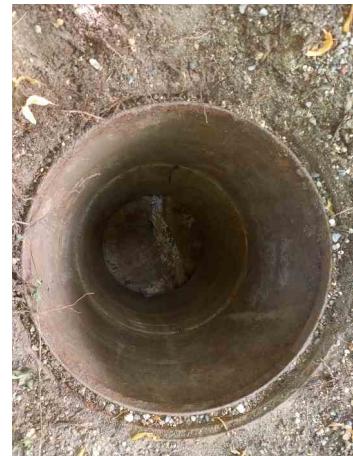
4-1-1B, 00:00:00, 0.00m
Début de la canalisation / Depuis Ch.2 uni (Dans le chemin de terre)

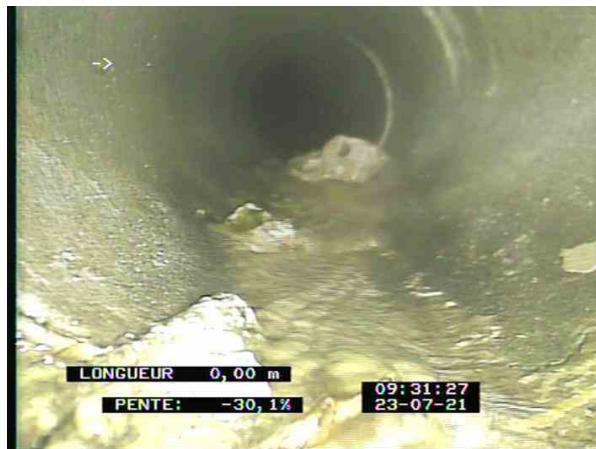
4-1-2A, 00:00:02, 0.00m
Début de l'examen avec une caméra (norme)

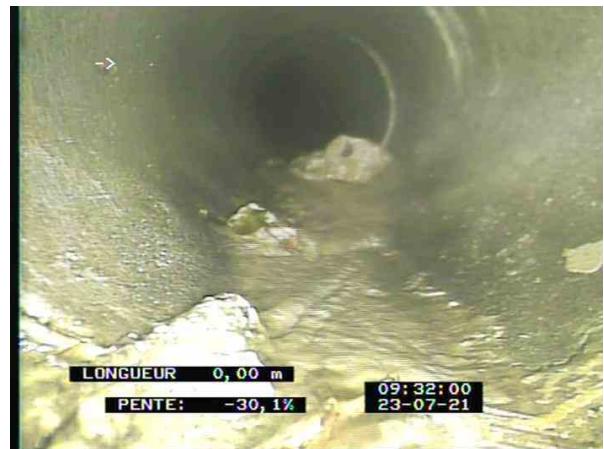
4-1-3A, 00:00:08, 0.00m
Dépôts durs, hauteur: 0% de 5 h. à 7 h. / Cailloux

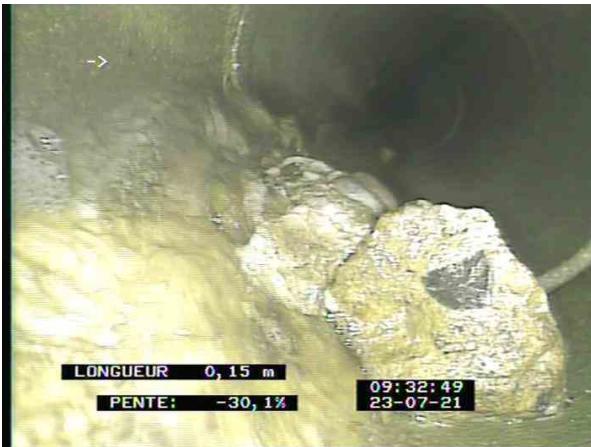
4-1-4A, 00:00:35, 0.15m
Dépôts durs, hauteur: 0% de 5 h. à 7 h. / Cailloux

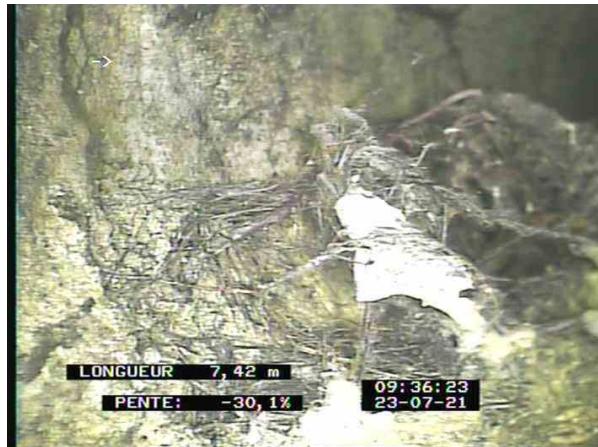
4-1-5A, 00:03:50, 7.42m
Ensemble complexe de racines de 6 h. à 8 h. / Racine supprimer le 23/07/21

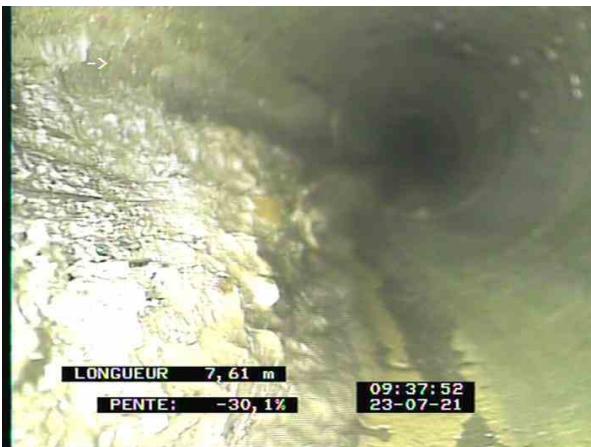
4-1-6A, 00:04:47, 7.61m
Encrassement de 5 h. à 8 h. / dépôt de graisse ou calcaire / Supprimer le 23/07/21

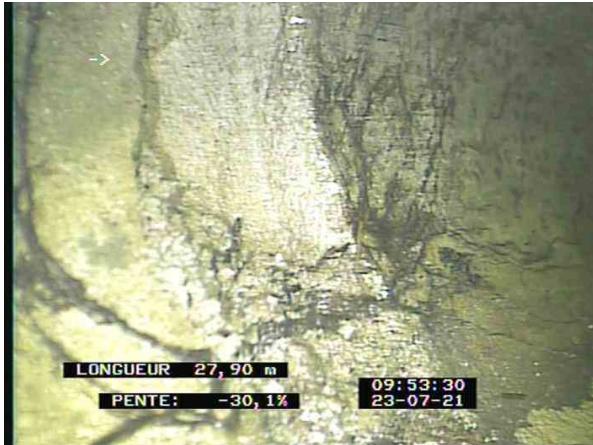
4-1-16A, 00:15:59, 27.90m
Ensemble complexe de racines de 7 h. à 9 h.

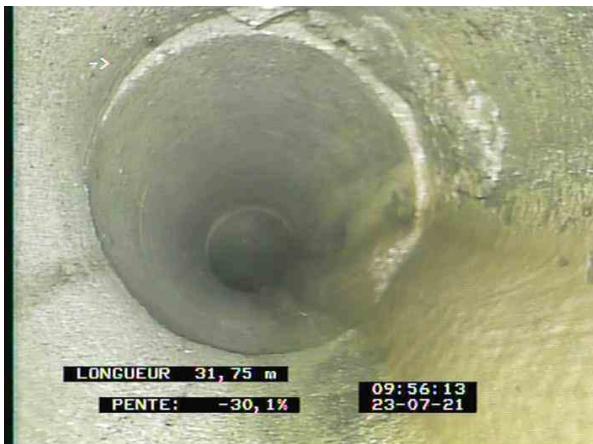
4-1-18A, 00:18:06, 31.75m
Assemblage déplacé de 12 h. à 12 h.

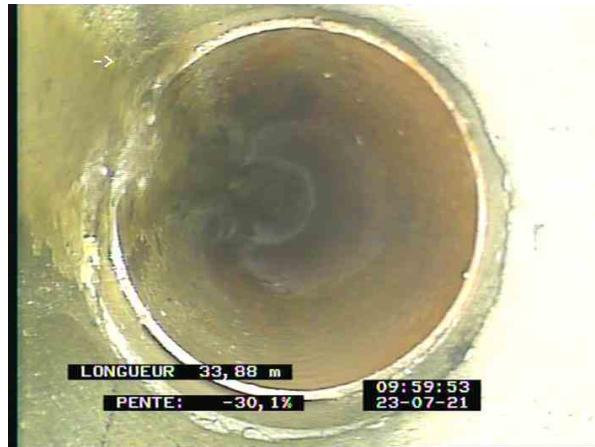
4-1-21A, 00:20:38, 33.88m
Changement du matériau de la canalisation: chlorure de polyvinyle

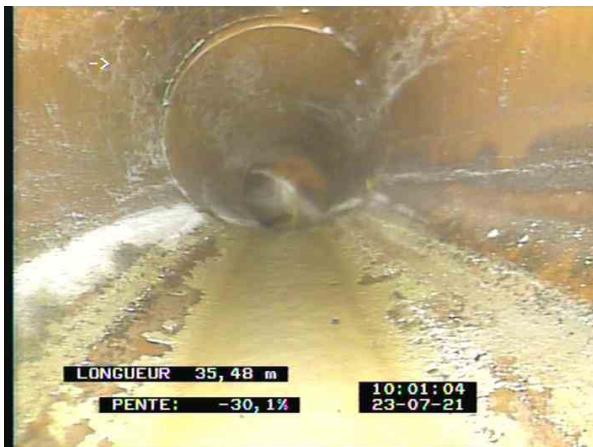
4-1-22A, 00:21:36, 35.48m
Courbure vers le bas

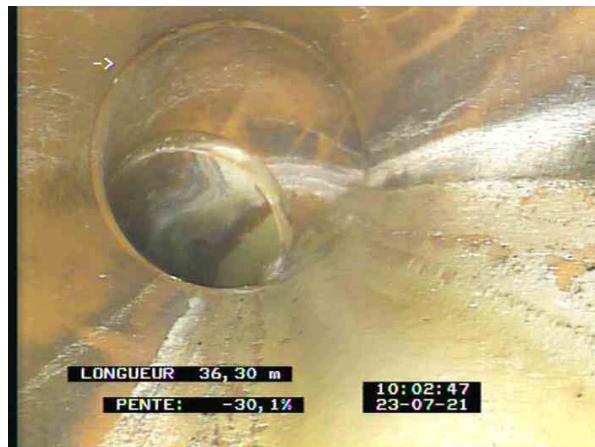
4-1-23A, 00:23:03, 36.30m
Courbure vers la gauche

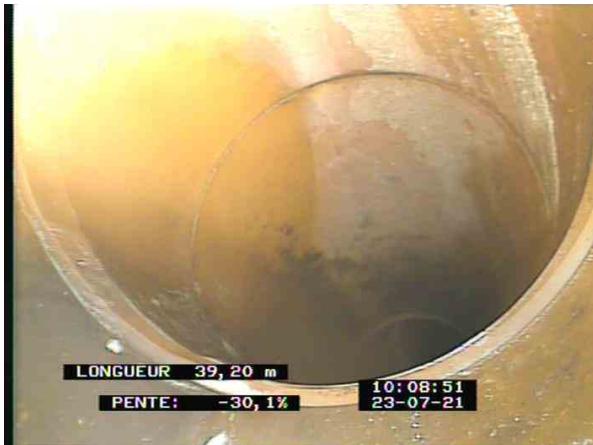
4-1-24A, 00:27:02, 39.20m
Courbure vers la droite et vers le bas

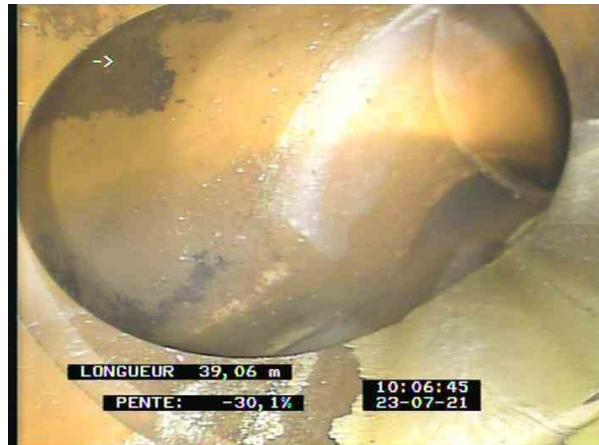
4-1-25A, 00:25:57, 39.60m
Raccordement avec pièce préfabriquée à 12 h. / Arrivé dans un collecteur

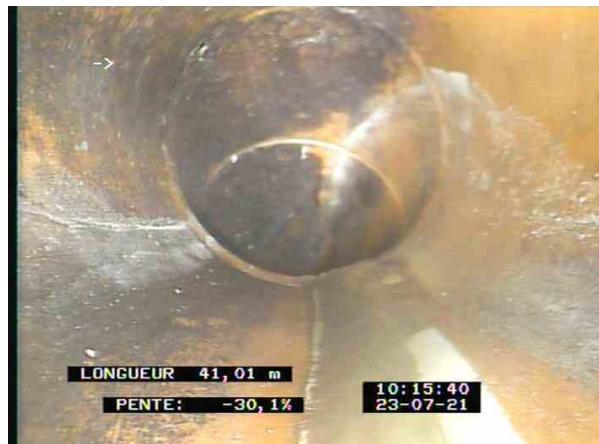
4-1-27A, 00:29:50, 41.01m
Courbure vers le bas

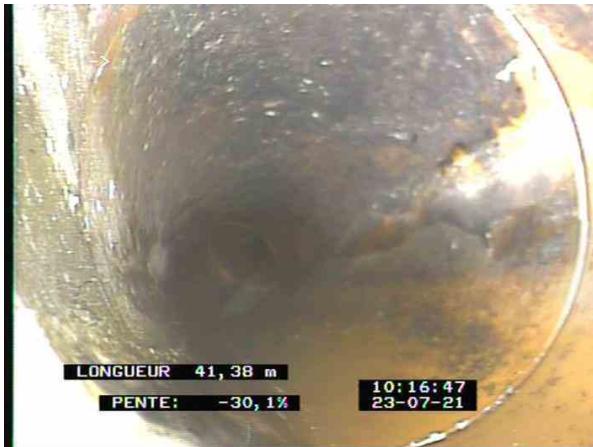
4-1-28A, 00:30:21, 41.38m
Courbure vers le haut

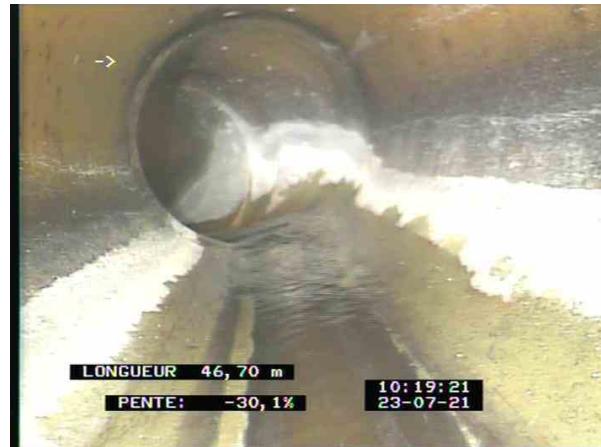
4-1-29A, 00:32:42, 46.70m
Courbure vers la gauche

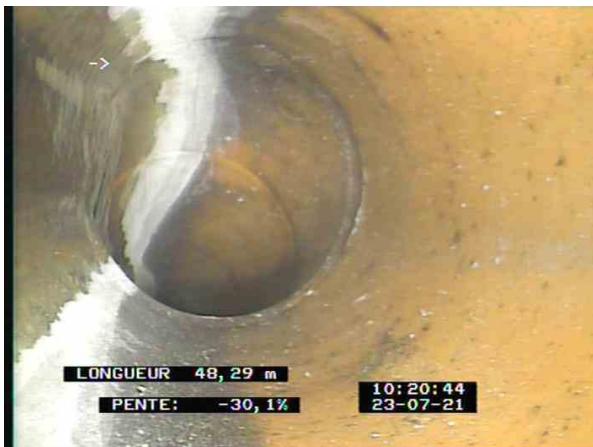
4-1-30A, 00:33:50, 48.29m
Courbure vers la droite

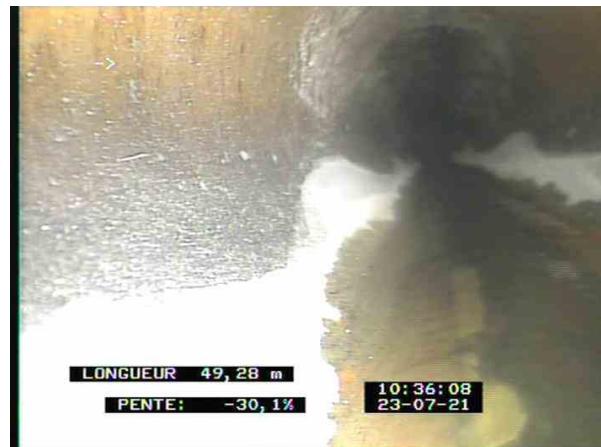
4-1-31A, 00:37:00, 49.28m
Inspection abandonnée / Impossible de poursuivre
l'investigation, 49,28 mètres de caméra + les coudes le robot
n'avance plus

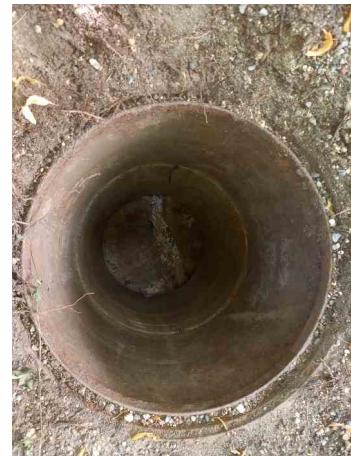
5-1-1B, 00:00:00, 0.00m
Début de la canalisation / Depuis Ch.2 uni (Dans le chemin de terre)

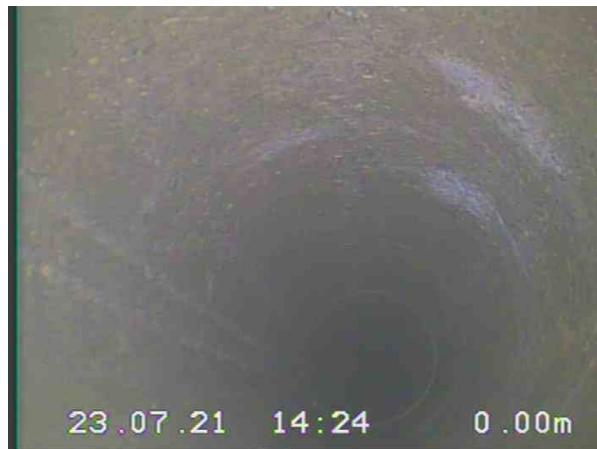
5-1-2A, 00:00:02, 0.00m
Début de l'examen avec une caméra (norme)

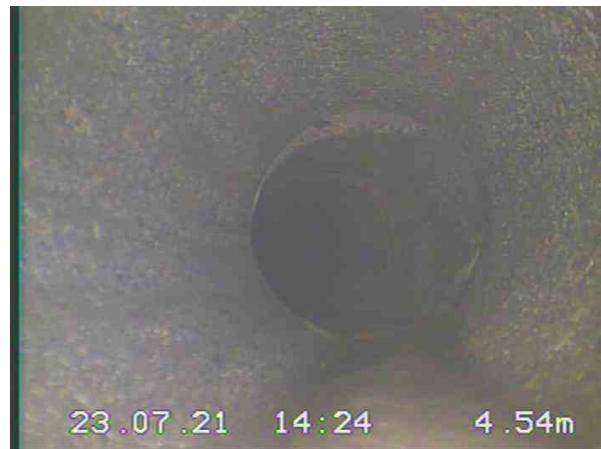
| Date 23.07.2021 | Caméra Mc 50 | Précipitations pluie | Nom du tronçon Tr.5 | N° 5 |
|---|--|---|---|---|
| 4.54 | BCCAY | Courbure vers la gauche | 00:00:52 | 5-1-3A |

5-1-3A, 00:00:52, 4.54m
Courbure vers la gauche

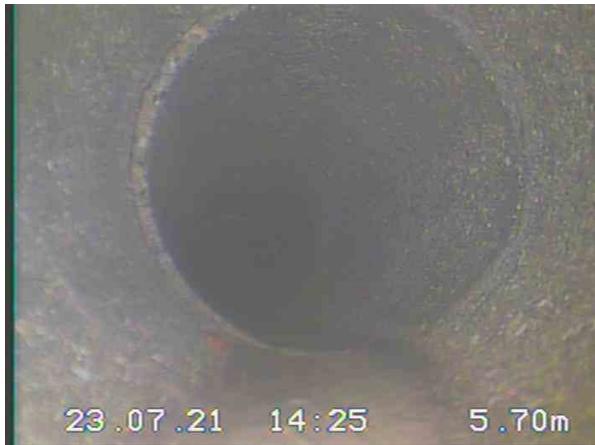
| Date 23.07.2021 | Caméra Mc 50 | Précipitations pluie | Nom du tronçon Tr.5 | N° 5 |
|---|--|---|---|---|
| 5.70 | BCCAY | Courbure vers la gauche | 00:01:18 | 5-1-4A |

5-1-4A, 00:01:18, 5.70m
Courbure vers la gauche

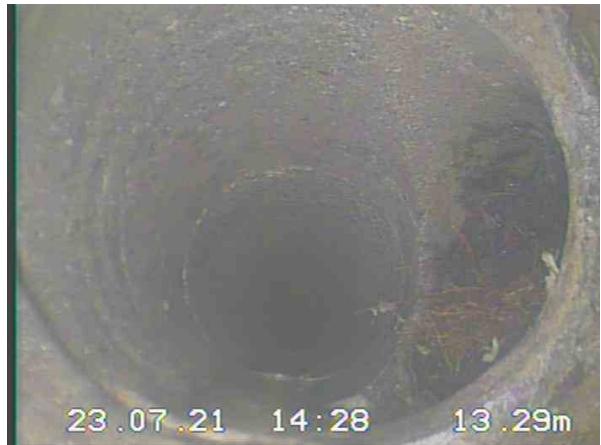
| Date 23.07.2021 | Caméra Mc 50 | Précipitations pluie | Nom du tronçon Tr.5 | N° 5 |
|---|--|---|---|---|
| 13.29 | BCAAA | Raccordement avec pièce préfabriquée à 3 h. / Impossible de prendre le pickage avec la buse à chaîne | 00:03:32 | 5-1-5A |

5-1-5A, 00:03:32, 13.29m
Raccordement avec pièce préfabriquée à 3 h. / Impossible de prendre le pickage avec la buse à chaîne

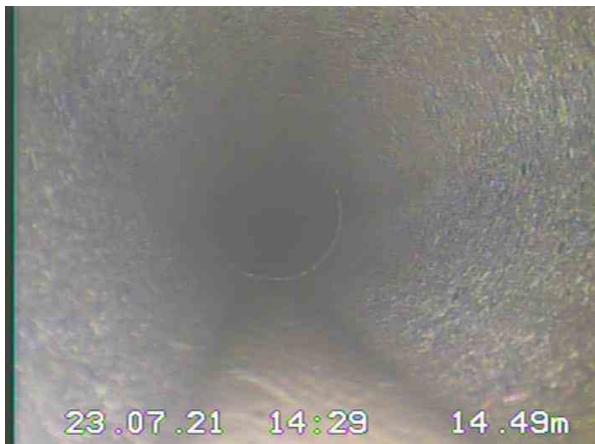
| Date 23.07.2021 | Caméra Mc 50 | Précipitations pluie | Nom du tronçon Tr.5 | N° 5 |
|---|--|---|---|---|
| 14.49 | BDCZ | Inspection abandonnée / Partie manquante sur l'inspection du réseau dans le sens de l'écoulement réaliser | 00:04:08 | 5-1-6A |

5-1-6A, 00:04:08, 14.49m
Inspection abandonnée / Partie manquante sur l'inspection du réseau dans le sens de l'écoulement réalisé

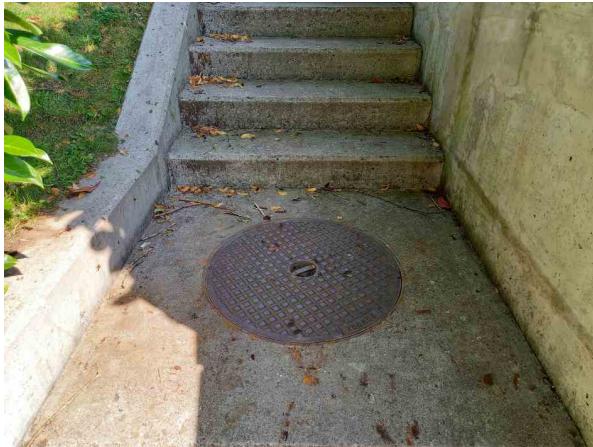
6-1-1A, 00:00:00, 0.00m

Début de la canalisation / Depuis les escaliers qui mène aux appartements

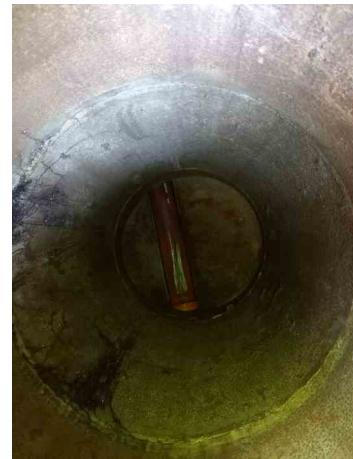
6-1-1B, 00:00:00, 0.00m

Début de la canalisation / Depuis les escaliers qui mène aux appartements

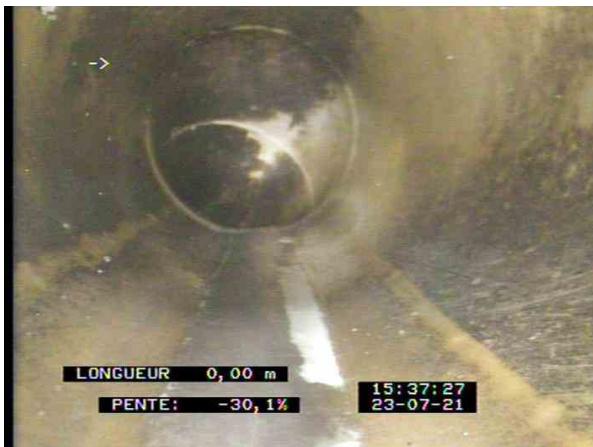
6-1-2A, 00:00:02, 0.00m

Début de l'examen avec une caméra (norme)

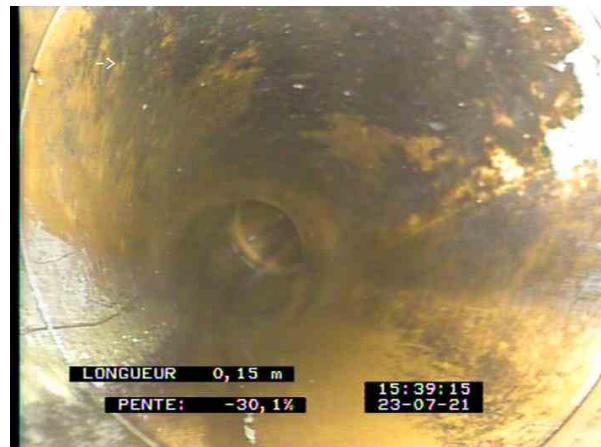
6-1-3A, 00:00:56, 0.15m

| Date 23.07.2021 | Caméra Mc 50 | Précipitations pluie | Nom du tronçon Tr.6 | N° 6 |
|---|--|--|---|---|
| 0.15 | BCCYA | Courbure vers le haut | 00:00:56 | 6-1-3A |

Courbure vers le haut

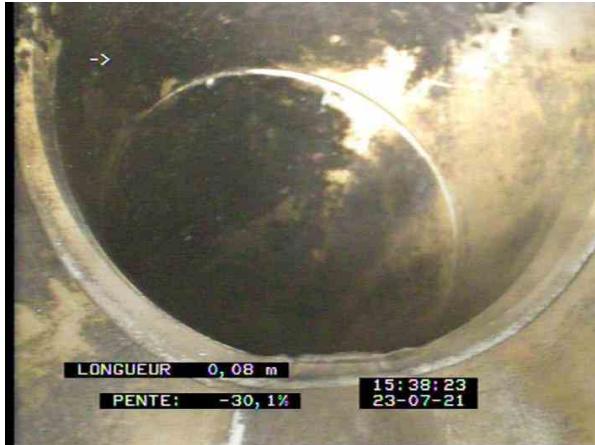
| Date 23.07.2021 | Caméra Mc 50 | Précipitations pluie | Nom du tronçon Tr.6 | N° 6 |
|---|--|--|---|---|
| 0.80 | BCCYB | Courbure vers le bas | 00:00:26 | 6-1-4A |

6-1-4A, 00:00:26, 0.80m
Courbure vers le bas

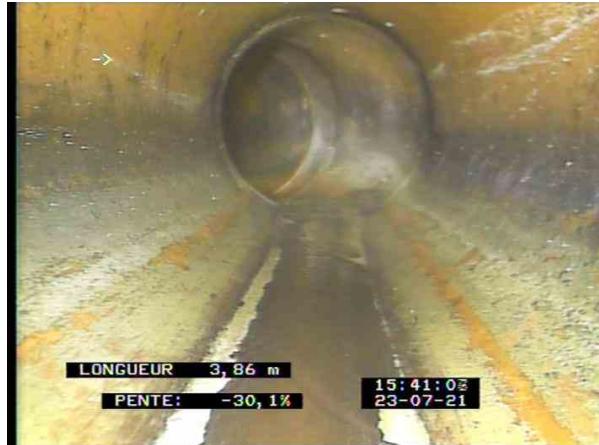
6-1-5A, 00:02:32, 3.86m
Courbure vers la gauche

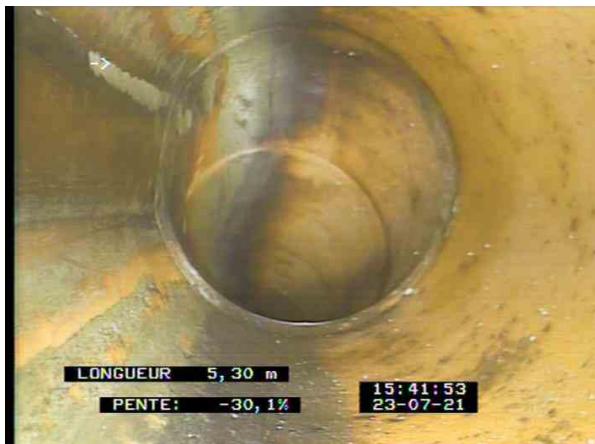
6-1-6A, 00:03:05, 5.30m
Courbure vers la droite

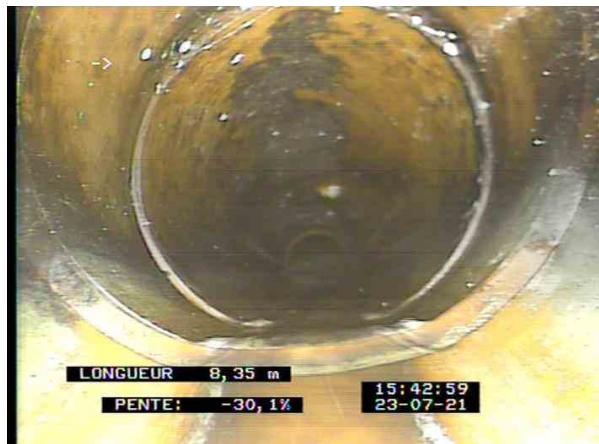
6-1-7A, 00:03:55, 8.35m
Courbure vers le bas

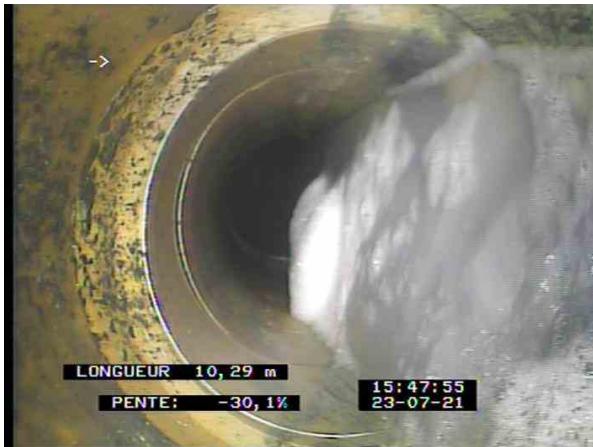
6-1-8A, 00:05:30, 10.29m

Modification de la section transversale de la canalisation:
circulaire

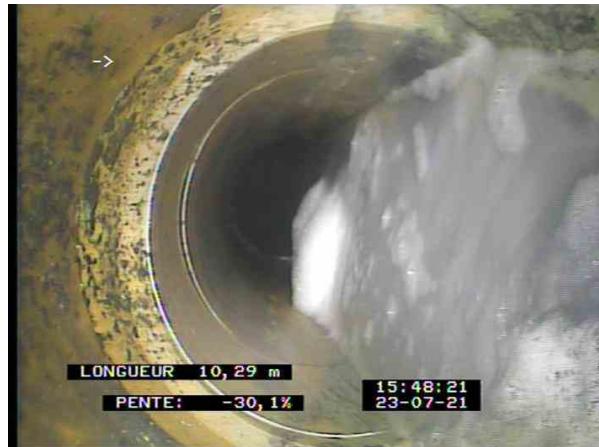
6-1-9A, 00:05:34, 10.29m

Niveau d'eau, effluent trouble, hauteur: 0%, Début

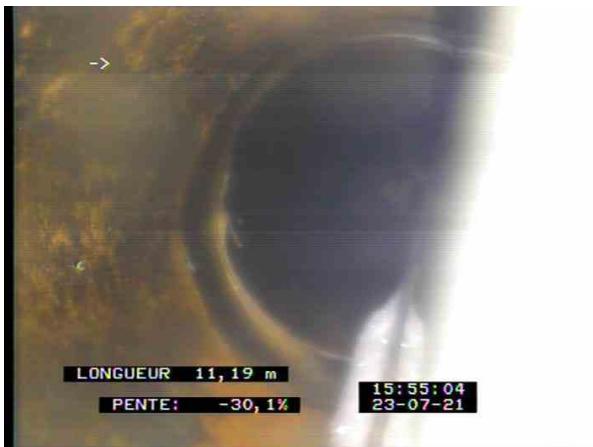
6-1-10A, 00:10:55, 11.19m

Inspection abandonnée, niveau d'eau trop élevé / impossible
d'avoir un visuel avec la mousse
